## **Opis przedmiotu zamówienia**

Modernizacji przepustu na rowie melioracyjnym w **ul. Łąkowej** w Tłuszczu W ramach projektu „**Ochrona terenów zurbanizowanych przed wodami podsiąkowymi i opadowymi poprzez modernizację przepustów w ciągu dróg gminnych w Tłuszczu**”

Modernizacji przepustu na rowie melioracyjnym w ul. Wierzby Odrowąża w Tłuszczu W ramach projektu „**Ochrona terenów zurbanizowanych przed wodami podsiąkowymi i opadowymi poprzez modernizację przepustów w ciągu dróg gminnych w Tłuszczu**”

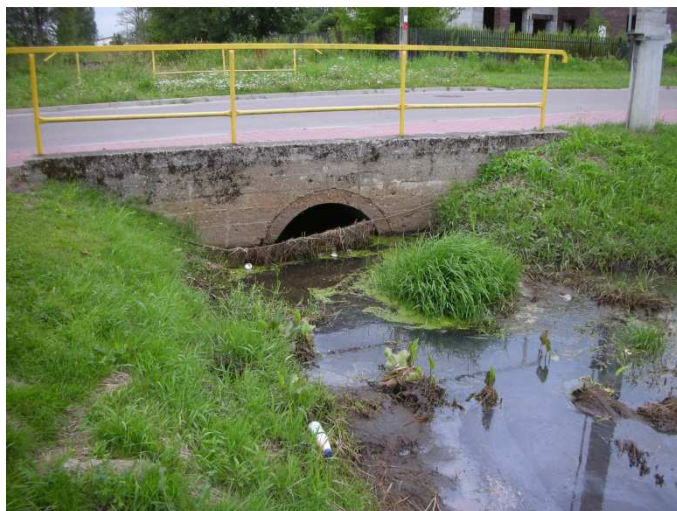
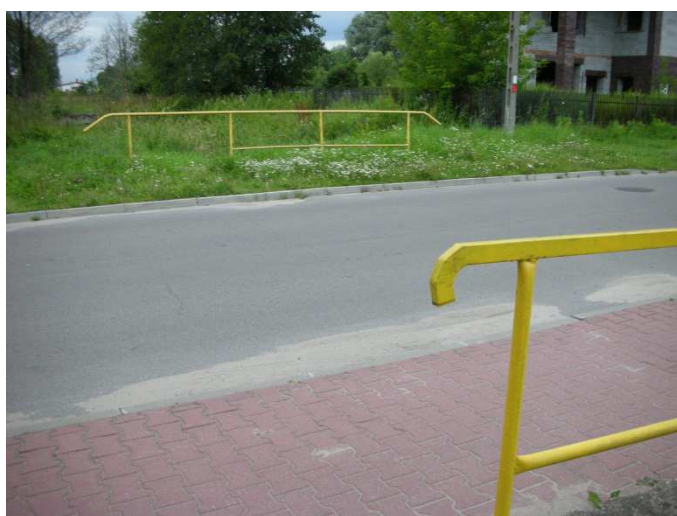
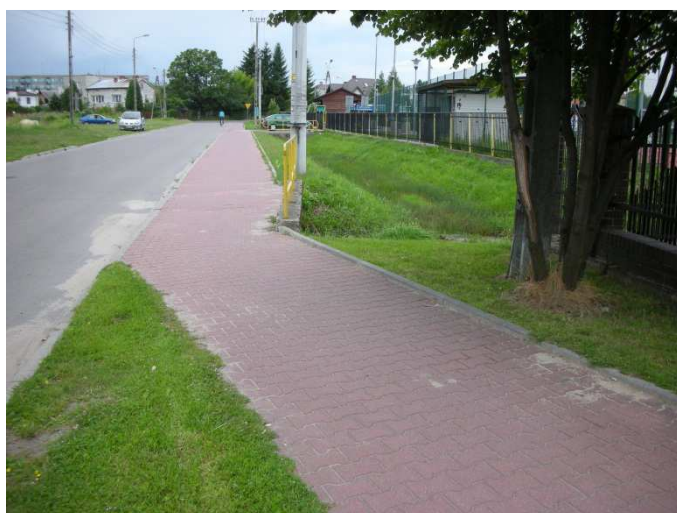
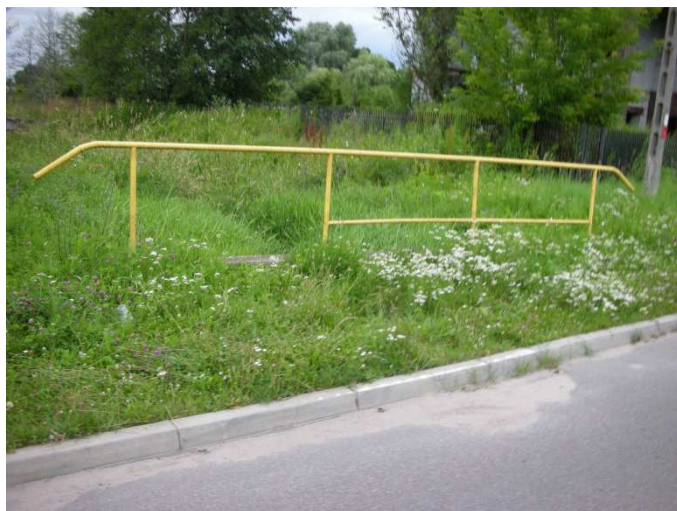
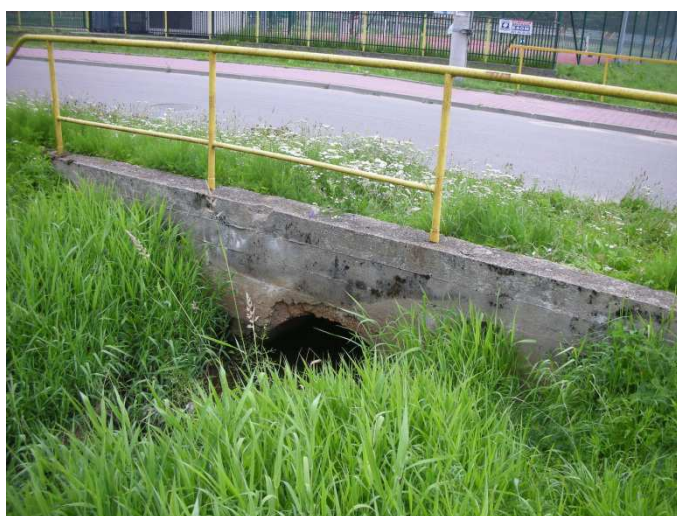
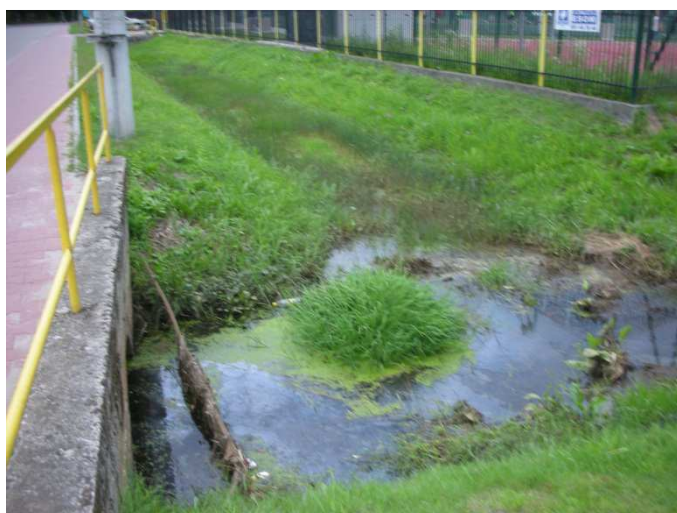
### 6. Dokumentacja fotograficzna

Istniejący przepust jest w bardzo złym stanie technicznym. Zamulenie przepustu wynosi 60-70% przekroju. Rury betonowe układane na styk wykazują nieszczelności na połączeniach. Efektem tych nieszczelności są zapadliska nawierzchni drogi i chodników. W ten sposób powstaje wtórne zamulenie rurociągu. Zamulenie przepustu powoduje materiał naniesiony przez wody płynące. Występują również przetamowania wewnątrz rurociągu ponieważ niesiony materiał roślinny zaczepia się na niegładkich połączeniach rur. Silnej erozji również podlegają przyczółki przepustu wykazujące nieszczelności połączenia rurociągu ze ścianką czołową. Należy również zauważyć, że bariera ochronna zamontowana na przyczółkach nie spełnia wymagań bezpieczeństwa odnośnie wysokości. Zniszczony, zamulony i zaśniecony przepust ma bardzo ograniczoną zdolność do prowadzenia wód. W związku z tym stanowi przetamowanie powodujące piętrzenie się wody w rowach co powoduje zalewanie terenów przyległych do rowu. To natomiast powoduje lokalne podtopienia zarówno terenów uprawnych jak i terenów zurbanizowanych. Generuje to znaczne szkody materialne. Pozostawienie bez remontu tego przepustu będzie pogłębiało stan awaryjności, aż do wystąpienia katastrofy budowlanej polegającej na zapadnięciu się przepustu, zablokowaniu drogi

oraz powstania tamy spiętrzającej stale płynące wody w rowie i powstanie lokalnej powodzi. Materiał z rozbiórki przepustu nie nadaje się do ponownego wykorzystania.

Stan chodnika z betonowej kostki brukowej jest dobry. Nawierzchnia jest miejscami odkształcona ze względu na nieszczelność przepustu. Materiał po rozbiórce będzie można odzyskać w 80%. Będzie konieczność wymiany obrzeży..

Stan nawierzchni jezdni jest dostateczny. W obszarze oddziaływania przepustu jest ona poodkształcana. Należy przewidzieć jej całkowitą wymianę w obrębie prowadzonych robót remontowych.

Pobocze gruntowe po stronie wody dolnej posiada zapadliska powstałe na skutek nieszczelności rur przepustu. Po modernizacji zjawisko to nie będzie występowało.

Zaplanowano kapitałą modernizację przepustu polegający na rozbiórce istniejącego przepustu i wykonanie dokładnie w jego miejsce nowego rurociągu z rur Wipro kl. II na ławie betonowej. Rurociąg zostanie zakończony ściankami czołowymi dostosowanymi do rodzaju zastosowanych rur. Ściany czołowe zostaną zaopatrzone w normatywne bariery ochronne zabezpieczające przez potencjalnym wpadnięciem pieszych do rowu. Zgodnie ze sztuką budowlaną wlot i wylot przepustu zostaną zapatrzone w umocnienia z płyt eko. Elementy poniżej terenu zostaną zaizolowane przeciwwilgociowo. Rzędne wlotu i wylotu rurociągu nie zostaną zmienione. Nie ulegnie również zmianie średnica przewodu. Przed przystąpieniem do robót należy

Zaprojektowano wymianę nawierzchni w zakresie robót wykonywanych w związku z modernizacją przepustu. Przyjęto kategorię ruchu KR 2. W związku z tym konstrukcja nawierzchni to: warstwa ścieralna z asfaltobetonu gr. 4 cm, warstwa wiążąca z asfaltobetonu gr. 5cm, podbudowa z tłucznia 0-31,5 gr. 20cm oraz warstwa odcinająca z piasku gr. 10cm. Zaplanowano również odtworzenie istniejącego progu zwalniającego, który zostanie zdemonstrowany przy modernizacji przepustu. Jego dokładną lokalizację wskaże inwestor.

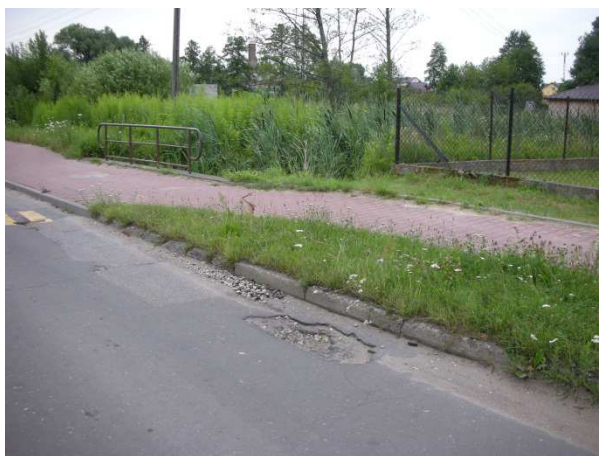
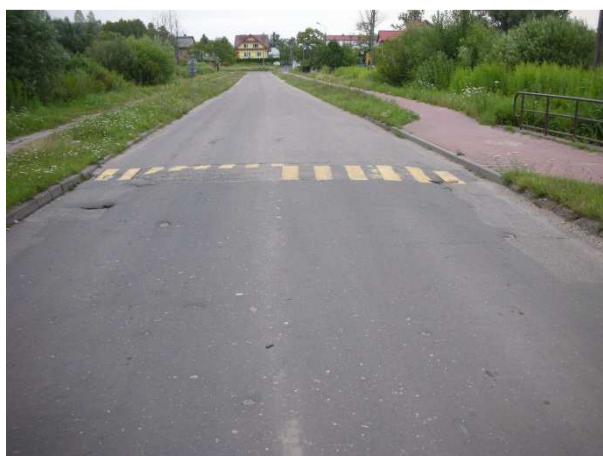
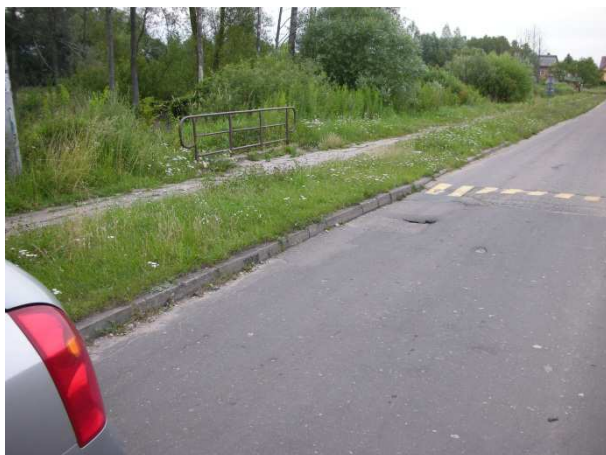
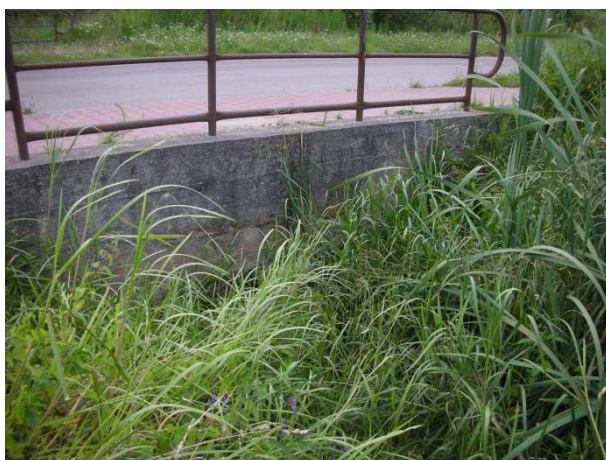
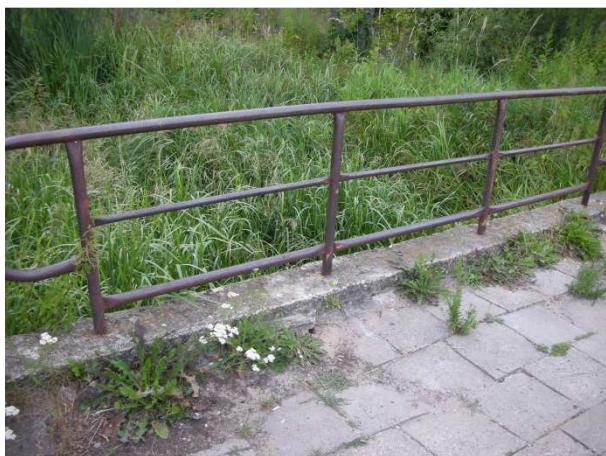
#### 6. Dokumentacja fotograficzna

Istniejący przepust jest w bardzo złym stanie technicznym. Zamulenie przepustu wynosi 30-40% przekroju. Rury betonowe układane na styk wykazują nieszczelności na połączeniach. Efektem tych nieszczelności są zapadliska nawierzchni drogi i chodników. W ten sposób powstaje wtórne zamulenie rurociągu. Zamulenie przepustu powoduje materiał naniesiony przez wody płynące. Występują również przetamowania wewnątrz rurociągu ponieważ niesiony materiał roślinny zaczepia się na niegładkich połączeniach rur. Silnej erozji również podlegają przyczółki przepustu wykazujące nieszczelności połączenia rurociągu ze ścianką czołową. Należy również zauważyć, że bariera ochronna zamontowana na przyczółkach nie spełnia wymagań bezpieczeństwa odnośnie wysokości. Zniszczony, zamulony i zaśmiecony przepust ma bardzo ograniczoną zdolność do prowadzenia wód. W związku z tym stanowi przetamowanie powodujące piętrzenie się wody w rowach co powoduje zalewanie terenów przyległych do rowu. To natomiast powoduje lokalne podtopienia zarówno terenów uprawnych jak i terenów zurbanizowanych. Generuje to znaczne szkody materialne. Pozostawienie bez remontu tego przepustu będzie pogłębiało stan awaryjności, aż do wystąpienia katastrofy budowlanej polegającej na zapadnięciu się przepustu, zablokowaniu drogi oraz powstania tamy spiętrzającej stale płynące wody w rowie i powstanie lokalnej powodzi. Materiał z rozbiórki przepustu nie nadaje się do ponownego wykorzystania.

Stan chodnika z płyt 35x35x5 jest bardzo zły. Płyty chodnikowe są poklawiszowane, popękane i poprzerastane trawą. Obrzeża są popękane, zarośnięte i zasypane piachem. Chodnik ten wymaga pilnego remontu. Nie można odzyskać materiału z rozbiórki. Należy wymienić jego nawierzchnię na betonową kostkę brukową typu behaton, gr. 6 cm.

Stan chodnika z betonowej kostki brukowej jest dobry. Nawierzchnia jest miejscami odkształcona ze względu na nieszczelność przepustu. Materiał po rozbiórce będzie można odzyskać w 80%. Obrzeża są również w dobrym stanie. Będzie można je wykorzystać do ponownego ustawienia w 80%.

Stan nawierzchni jezdni jest bardzo zły. W obszarze oddziaływania przepustu jest ona poodkształcana i pozapadana. Wykazuje liczne ubytki. Nosi znamiona wielokrotnych napraw różnymi rodzajami masy asfaltowej. Należy przewidzieć jej całkowitą wymianę w obrębie prowadzonych robót remontowych.

Zaplanowano kapitalną modernizację przepustu polegający na rozbiórce istniejącego przepustu i wykonanie dokładnie w jego miejsce nowego rurociągu z rur Wipro kl. II na ławie betonowej. Rurociąg zostanie zakończony ściankami czołowymi dostosowanymi do rodzaju zastosowanych rur. Ściany czołowe zostaną zaopatrzone w normatywne bariery ochronne zabezpieczające przed potencjalnym wypadnięciem pieszych do rowu. Zgodnie ze sztuką budowlaną wlot i wylot przepustu zostaną zapatrzone w umocnienia z płyt eko. Elementy poniżej terenu zostaną zaizolowane przeciwwilgociowo. Rzędne wlotu i wylotu rurociągu nie zostaną zmienione. Nie ulegnie również zmianie średnica przewodu. Przed przystąpieniem do robót należy dokonać niwelacji sąsiednich przepustów, aby ustalić czy pozostawienie rurociągu na niezmienną rzędną będzie najlepszym z rozwiązań technicznych, czy też należy jednak skorygować rzędną modernizowanego obiektu dla poprawy funkcjonowania odwodnienia.

Zaprojektowano wymianę nawierzchni w zakresie robót wykonywanych w związku z modernizacją przepustu. Przyjęto kategorię ruchu KR 2. W związku z tym konstrukcja nawierzchni to: warstwa ścieralna z asfaltobetonu gr. 4 cm, warstwa wiążąca z asfaltobetonu gr. 5cm, podbudowa z tłucznia 0-31,5 gr. 20cm oraz warstwa odcinająca z piasku gr. 10cm. Zaplanowano również odtworzenie istniejącego progu zwalniającego, który zostanie zdemonstrowany przy modernizacji przepustu. Jego dokładną lokalizację wskaże inwestor.
